## **ИССЛЕДОВАНИЕ ВЛИЯНИЯ СОСТОЯНИЯ ТОРМОЗНЫХ ДИСКОВ ПАССАЖИРСКИХ ВАГОНОВ ЖЕЛЕЗНОДОРОЖНОГО ТРАНСПОРТА НА ВРЕМЯ РАСПРОСТРАНЕНИЯ ПОВЕРХНОСТНЫХ ВОЛН**

### **INVESTIGATION OF INFLUENCE OF THE STATE OF THE BRAKE DISCS OF COACHES AT THE TIME OF PROPAGATION OF SURFACE WAVES**

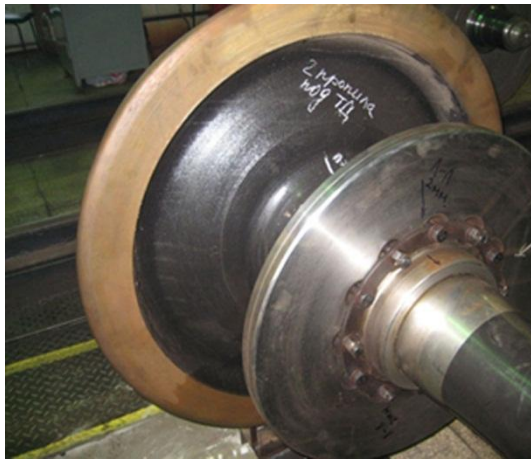
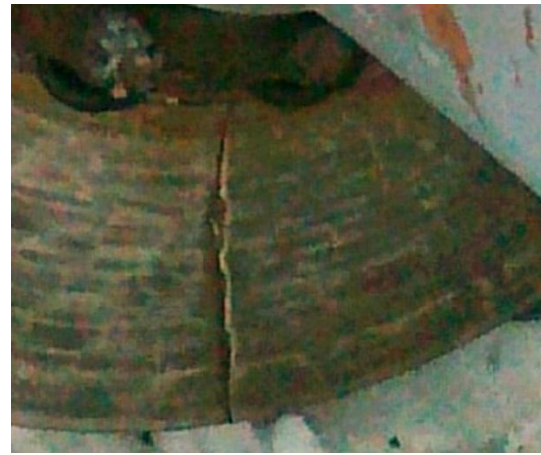
На рисунке 1 показаны два диска: а) диск без повреждений (не эксплуатировался); б) диск, бывший в эксплуатации (диск с трещиной).

Рисунок 1 – Тормозной диск: а) без повреждений, б) с трещиной

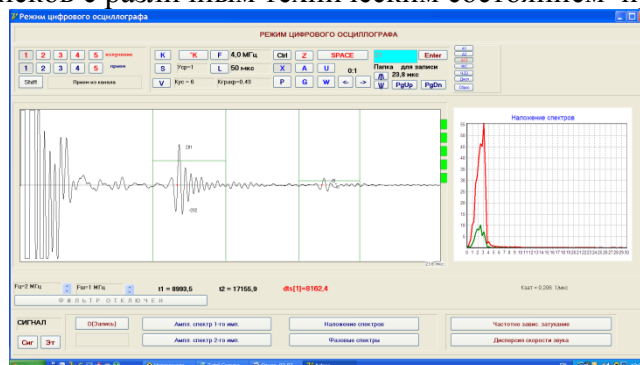
Измерения акустических характеристик проводились не менее чем в 10 точках в пределах одного образца. Эти данные усреднялись, и определялось значение задержки для каждого из типов используемых упругих волн. Типичная осциллограмма при контроле тормозного диска представлена на рисунке 2. Результаты применения одной из них на металле тормозных дисков с различным техническим состоянием представлены ниже.

Рисунок 2 – Осциллограмма поверхностных волн Рэля на экране прибора

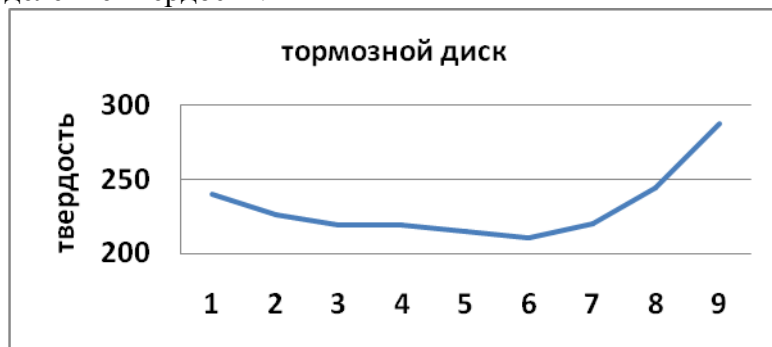
Колесо 1. Результаты измерений представлены ниже. На рисунке 4 показано распределение твердости.

Рисунок 4 – Изменение твердости в тормозном диске с повреждениями

- 1) в металле длительно работающих тормозных дисков вагонов произошли существенные изменения механических свойств, в частности, об этом свидетельствует изменение твердости материала;
- 2) изменения микроструктуры, накопление структурной поврежденности, в процессе эксплуатации приводят к изменению акустических характеристик, в частности, к изменению времени распространения поверхностных волн;
- 3) полученные данные показывают, что по результатам акустических измерений можно разработать методику оценки состояния материала тормозных дисков скоростных пассажирских вагонов железнодорожного транспорта;
- 4) безопасность тормозных дисков может быть повышена за счет своевременной оценки состояния материала дисков.

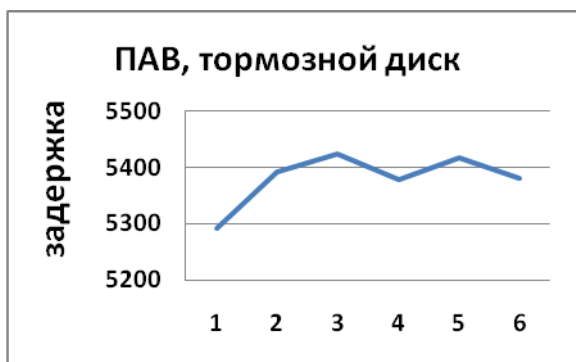
На рисунке 5а представлены результаты изменения задержки (времени распространения) поверхностных волн (частота 5 МГц) вдоль радиуса тормозного диска. На рисунке 5б представлены результаты изменения задержки (времени распространения) поверхностных волн по касательной (перпендикулярно радиусу) тормозного диска.

Рисунок 5 – Изменение задержки поверхностной волны в тормозном диске 1: а) вдоль радиуса, б) по касательной, частота 5 МГц

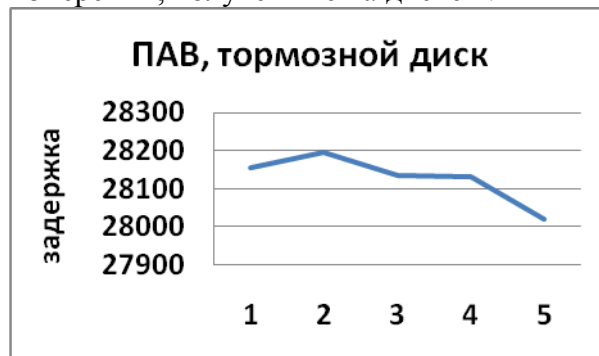
На рисунке 6 представлены результаты измерений, полученные на диске 2.

Рисунок 6 – Изменение задержки поверхностной волны в тормозном диске 2: а) вдоль радиуса, б) по касательной, частота 5 МГц
